COMMISSION ROYALE DES MONUMENTS ET DES SITES
KONINKLIJKE COMMISSIE VOOR MONUMENTEN EN LANDSCHAPPEN

BRUXELLES Rue Haute 296A, 296B, 296C, 300, 300A, 298, 298A, 298B et 298C (arch. Jean-Baptiste DEWIN) (= Hôpital universitaire St-Pierre classés depuis le 28/01/2021 / Inventaire)
PERMIS UNIQUE : Rénover et restaurer les façades du bâtiment de l'administration du CPAS, ainsi que remplacer les châssis et l'auvent de la cour intérieure

Avis conforme de la CRMS

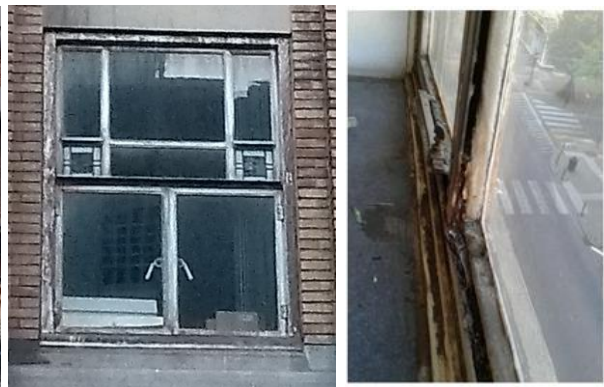
Près de 80% de l'ensemble des châssis historiques ont été remplacés par des châssis en PVC/acier. Sur les 20% conservés, près de la moitié seraient par ailleurs en mauvais état et non récupérables (cf. inventaire).

Exemples pathologies châssis acier (images extraites du dossier)

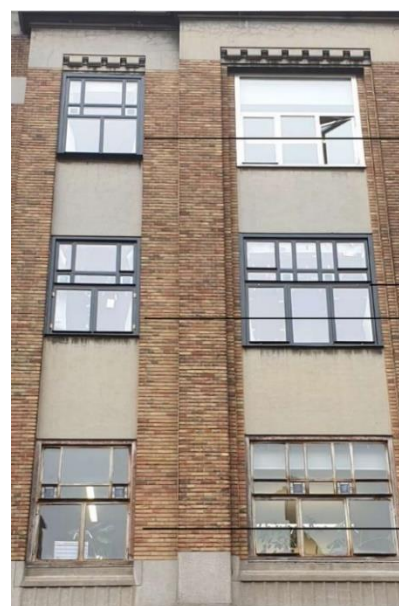
Châssis «4T1» (4T) reconstitué : les profilés sont plus fins et les proportions de l'ensemble sont plus conformes / proches aux châssis d'origine.

Châssis «3T1» (3T) et «3T2» (3U) restaurés : les profilés sont épaissi, la modification des proportions des châssis d'origine est marquée, en particulier pour les plus petites divisions.

Châssis d'origine : en l'état actuel les châssis d'origine sont en mauvais état, voire dans un état critique.

(Mock-up réalisé - images extraites du dossier)

La CRMS estime que des alternatives avec des profilés fins à coupure thermique (en plus d'atteindre de bonnes classes d'étanchéité à l'eau et à l'air) permettraient de rencontrer les mêmes enjeux de reproduction des lignes de composition de Dewin (mêmes épaisseurs vues

en élévation, débords, ...) tout en étant plus performants sur le plan énergétique. Elle demande de recourir et de détailler cette alternative qui cadre avec la philosophie d'intervention et ne remet pas en cause les motivations du classement (voir 1^{ère} partie de l'avis). Elle devra faire l'objet de détails et de mock-up, comme ce qui a été réalisé pour les PML.

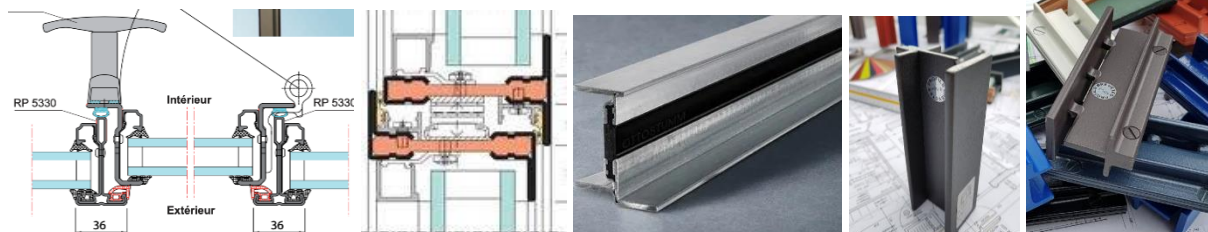
Exemples de profilés à coupure thermique

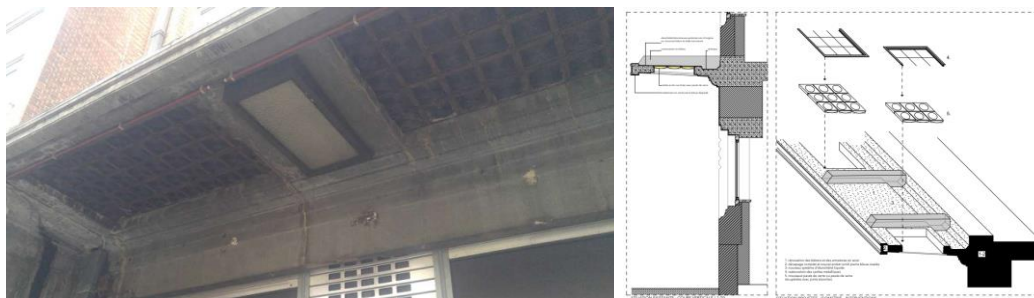
L'auvent rue Haute comprend une structure en béton intégrant des pavés de verre translucides. Ceux-ci sont insérés au moyen de cadre en fer ou en fonte. Ces dalles permettaient un éclairage naturel et étaient associés à des luminaires. Actuellement, l'auvent est recouvert d'une étanchéité bitumineuse. Il a fait l'objet d'une inspection spécifique et d'une auscultation. Il ne semble pas présenter de désordres structurels mais fera l'objet d'une remise en état : cadres métalliques des dalles rouillés, coulées/infiltrations d'eau/etc. Le point délicat identifié lors de l'analyse préalable concerne surtout l'étanchéité de l'ouvrage (plusieurs couches de bitume/étanchéité) à éliminer et à renouveler avec un système adéquat.

La proposition technique présentée dans le dossier est séduisante (puisque'elle restitue la situation initiale) mais semble très théorique. Elle appelle plusieurs réserves sur d'une part, la faisabilité d'intervenir au droit des dalles translucides et d'autre part, la pertinence de laisser des cadres métalliques soumis aux différentes sollicitations liées au ruissellement des eaux pluviales (métal, pente, évacuation, étanchéité, etc). La CRMS demande d'en vérifier le réalisme, la bonne tenue dans le temps et de réaliser un mock-up sur une travée.

- restituer les vitraux dans les devantures ;
- vérifier le réalisme, la bonne tenue dans le temps des interventions sur l'auvent, réaliser un mock-up sur une travée à soumettre à l'approbation de la DPC ;

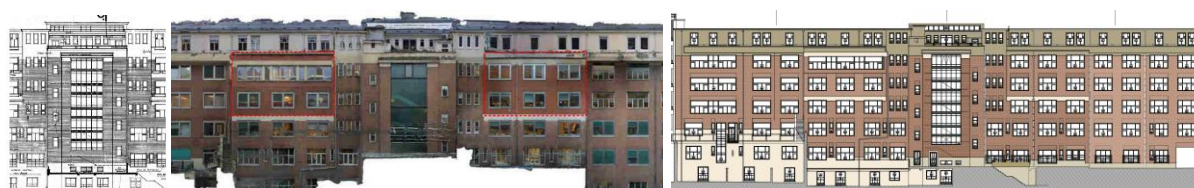
La cage d'escalier se caractérisait à l'origine par une verrière composée de profilés métalliques en acier. Elle était munie de vitrages interrompus par des bandes opaques au droit des dalles de planchers. Certains documents d'archives fournissent des précisions à ce sujet. Cependant, cette verrière a été complètement renouvelée et est désormais composée de panneaux translucides Reglit.

Dans le cadre du projet, la proposition consiste à mettre en œuvre une verrière réalisée en profilés en acier mince avec coupure thermique (type murs-rideaux) et double vitrage feuilleté pour des raisons énergétiques. L'élévation situation projetée montre la présence de 2 ouvrants tombants (exutoires motorisés). L'impact sur le rendu de la verrière est peu documenté. L'épaississement ponctuel des cadres pour les exutoires pourrait être admis car elle est en partie haute de la façade arrière, d'où moins de recul. Le panneautage des parties opaques serait effectué avec panneaux isolants en acier ou en aluminium (cfr. CDC).

La CRMS est tout à fait favorable à cette option qui permettra de retrouver les lignes de composition de Dewin et valorisera cette façade qui a, elle aussi, été fortement banalisée par la verrière actuelle. Les détails mériteront d'être approfondis pour s'assurer du respect des recommandations techniques (resserrages, joints). La CRMS recommande aussi de vérifier, si cela n'a pas déjà été fait, l'impact favorable de la proposition en termes de surchauffe (60m2) orienté sud.

- documenter l'impact sur le patrimoine des exutoires de fumée de la nouvelle verrière et l'adapter si l'impact n'est pas acceptable ;
- s'assurer, si cela n'a pas déjà été fait, qu'il n'y a pas de risque de surchauffe sur la nouvelle verrière (60m²) orientée sud ;

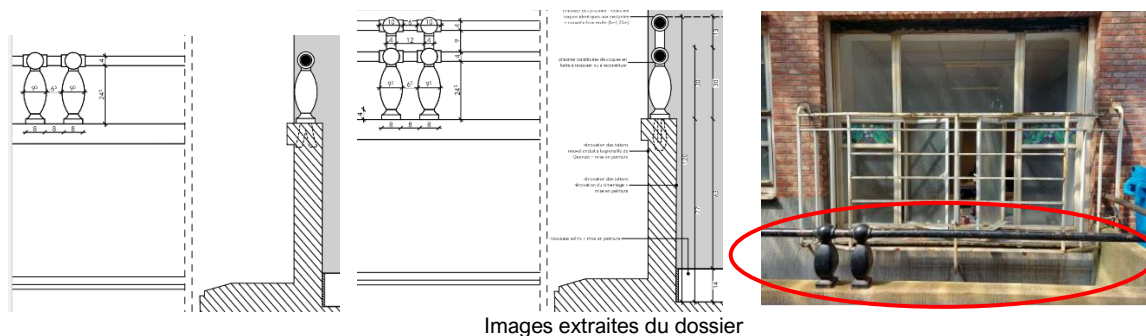
Le bâtiment se caractérise par plusieurs types de ferronneries, notamment des garde-corps au droit des baies ou des balcons. Dans l'ensemble, les ouvrages sont très dégradés (corrosion) et ne répondent plus aux normes de sécurité. Le projet mentionne une restauration mais cette option s'appliquera vraisemblablement plutôt aux ferronneries des terrasses. Par contre, pour celles des balcons, il s'agira davantage de renouvellement des pièces altérées et d'adaptations pour répondre aux normes de sécurité (dépose et traitement en atelier).

La proposition de rehausse concerne des terrasses situées en partie haute des façades. La perception des garde-corps dans l'ensemble dans la composition, s'ils étaient rehaussés, ne sera peut-être pas fortement impactée. Cependant, la proposition de rehausse ne respecte pas l'équilibre du dessin de Dewin et sa finesse ponctuée de pieds plus robustes. La CRMS demande d'examiner une alternative indépendante (élément sobre dédoublé séparé et fixé sur le parapet par exemple) pour rehausser ces garde-corps.

- examiner une alternative indépendante (élément séparé fixé sur le parapet par exemple) pour la rehausse des garde-corps afin ne pas intervenir sur l'ouvrage de Dewin ;

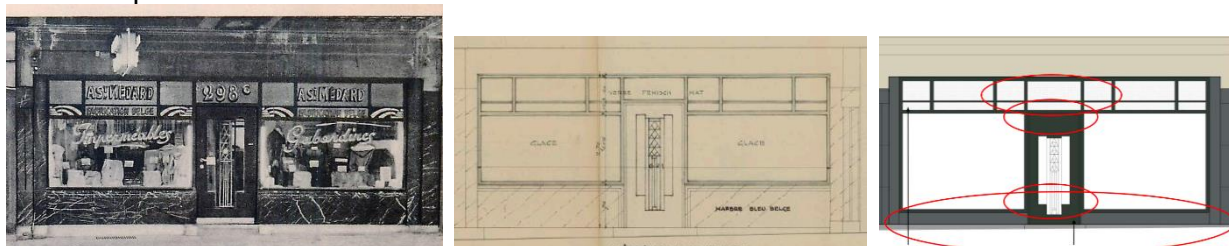
La CRMS est tout à fait favorable à la reconstitution des vitrines qui permettra de retrouver les lignes de composition de Dewin et permettra de retrouver la rythmique et la cohérence de la façade Art Déco, sous son auvent lui aussi restauré. A ce jour, de toutes ces portes conçues par Dewin, une seule subsiste dans son état d'origine, celle du commerce au n°308 de l'ancienne école des infirmières. L'imposte de cette devanture possède toujours les partitions et les verres d'origine. Toutes les autres ont été fortement modifiées. La promenade commerçante a donc perdu - progressivement (cf historique transformation) - sa cohérence, entraînant un appauvrissement de l'œuvre initiale.

Le projet de restauration vise à rétablir l'harmonie de l'ensemble, au plus proche de la situation conçue par Dewin, ce qui enthousiasme la CRMS. Cependant, à la lecture des dessins, il apparaît que certains rapports de proportion et d'alignements ne sont pas respectés et que le projet ne prévoit pas la restitution des vitraux sous-plomb des impostes. Cela a un impact visuel et donne un rendu moins convaincant par rapport à la composition originelle de Dewin, de grande qualité.

Considérant que toutes les devantures commerciales doivent être restituées (à l'aide de châssis à profilés à coupure thermique (cf. remarque châssis)), la CRMS demande de revoir la

proposition des divisions pour qu'elles se conforment à celles de la situation des plans d'origine, y compris pour la hauteur des soubassements, qui devraient être réalisés avec un matériau de substitution au marbre Bleu Belge. La CRMS demande le recours à un marbre reconstitué (cf remarque restauration de façade). La restitution des vitraux doit également compléter le dessin et être intégré au détail. Le choix de la quincaillerie devra aussi faire l'objet d'un soin particulier.

- revoir la proportion des divisions des devantures pour qu'elles se conforment à celles des plans d'origine, y compris pour la hauteur des soubassements/allèges, qui devraient être réalisés avec un matériau de substitution (marbre reconstitué) et intégrer la restitution des vitraux. Le choix de la quincaillerie devra faire l'objet d'un soin particulier ;

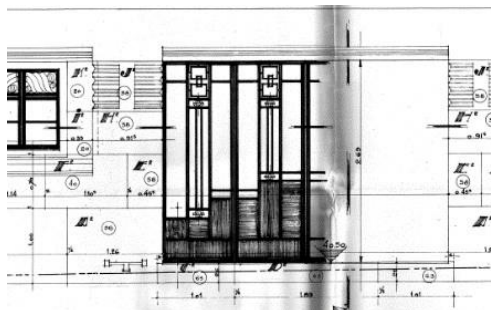
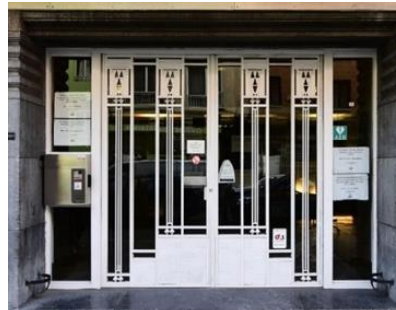
Elle demande aussi de restituer les éléments perdus de la porte d'entrée principale qui a été altérée dans ses parties latérales et inférieures, perdant ainsi la verticalité de ses grilles décoratives. Les lignes, et proportions doivent être fidèles à la période de la construction du bâtiment, comme dans le reste du projet. Il y a suffisamment de documents historiques disponibles, en plus du modèle existant pour rendre à une restitution plus fidèle des divisions, proportions et détails. L'on recourra à du marbre de substitution et non à de la pierre bleue ciselée comme déjà demandé précédemment. La proposition sera soumise à la DPC.

Porte entrée dessinée par Dewin (plan n° 719 - 1931)

Porte aujourd'hui

- adapter le dessin, les lignes et proportions et les détails de la nouvelle porte d'accès pour renouer avec le dessin de la situation d'origine ;
- restituer les éléments perdus de la porte d'entrée principale qui a été altérée dans ses parties latérales et inférieures, pour renouer davantage avec les proportions et détails de la composition initiale ;
