COMMISSION ROYALE DES MONUMENTS ET DES SITES
KONINKLIJKE COMMISSIE VOOR MONUMENTEN EN LANDSCHAPPEN

BRUXELLES Rue Haute 296A, 296B, 296C, 300, 300A, 298, 298A, 298B et 298C (arch. Jean-Baptiste DEWIN) (= Hôpital universitaire St-Pierre classés depuis le 28/01/2021 / Inventaire)
PERMIS UNIQUE : Rénover et restaurer les façades du bâtiment de l'administration du CPAS, ainsi que remplacer les châssis et l'auvent de la cour intérieure

Avis conforme de la CRMS

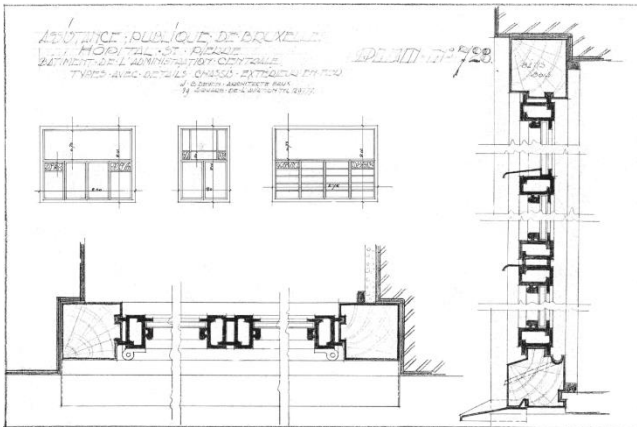
Fig. 51 - Types et détails des châssis existants - Dessins Arch. Dewin 1931 - Archives CPAS.

Le dossier comprend plusieurs études relatives aux châssis : inventaire, relevés de la situation existante (photographies, pathologies). Les châssis conçus par J-B Dewin se caractérisaient par la mise en œuvre de fins profilés en acier laminés à chaud, dont les ouvrants s'actionnaient vers l'extérieur, munis de simple vitrage fixé au moyen d'une parclose. Ces profilés étaient intégrés dans un cadre en bois.

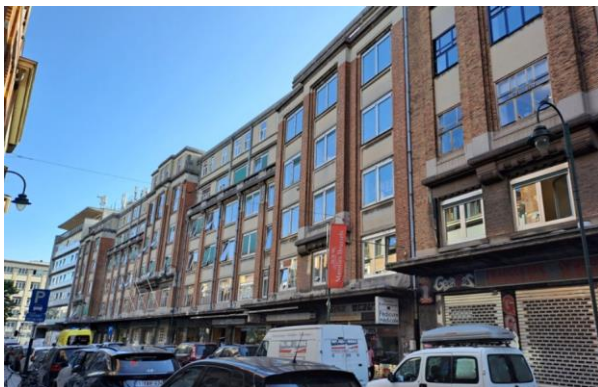
Façade transformée

Près de 80% de l'ensemble des châssis historiques ont été remplacés par des châssis en PVC/acier. Sur les 20% conservés, près de la moitié seraient par ailleurs en mauvais état et non récupérables (cf. inventaire).

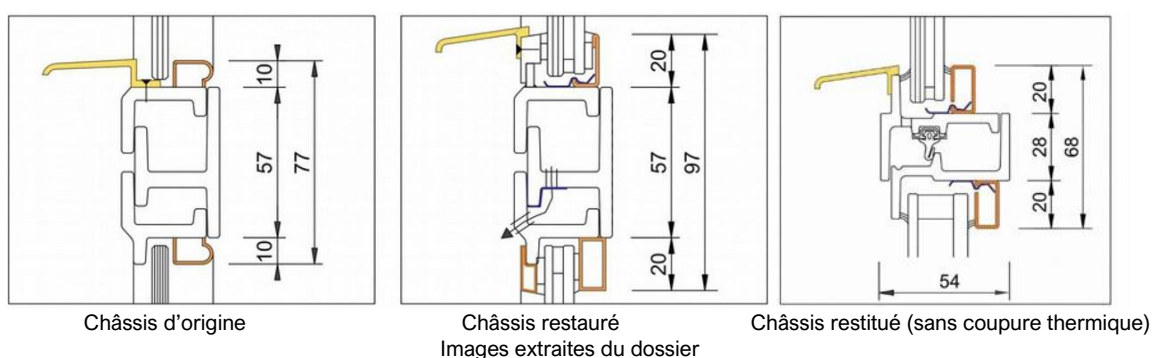
Au vu des adaptations apportées au détail des châssis (entre la situation d'origine et la situation projetée), il est inapproprié de parler de reproduction à l'identique. Plusieurs détails contribuant à l'identité des châssis anciens ne sont plus présents : paumelles à l'extérieur, creux liés à l'assemblage des doubles cadres, plans des profilés et jeux d'ombre, lecture du double ouvrant (au droit du montant), ... (+ liste ci-dessus)

Dans la mesure où il n'est, de toute façon, pas possible avec les PML, compte tenu des impératifs actuels légitimes (confort, étanchéité, isolation, sécurité), de reproduire fidèlement à l'identique tous les détails constructifs de Dewin (voir différences supra et dans le détail, dans le dossier), pourquoi alors recourir à des profilés sans coupure thermique ?

La CRMS estime que des alternatives avec des profilés fins à coupure thermique (en plus d'atteindre de bonnes classes d'étanchéité à l'eau et à l'air) permettraient de rencontrer les mêmes enjeux de reproduction des lignes de composition de Dewin (mêmes épaisseurs vues

en élévation, débords, ...) tout en étant plus performants sur le plan énergétique. Elle demande de recourir et de détailler cette alternative qui cadre avec la philosophie d'intervention et ne remet pas en cause les motivations du classement (voir 1^{ère} partie de l'avis). Elle devra faire l'objet de détails et de mock-up, comme ce qui a été réalisé pour les PML.

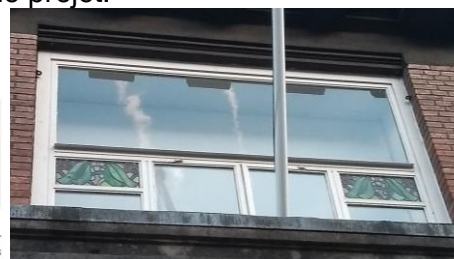
Images extraites du dossier

Dewin a intégré des petits vitraux illustrant des thématiques florales dans plusieurs châssis. Le projet prévoit de restaurer, récupérer et/ou restituer les vitraux placés dans les parties fixes des châssis. Ils sont accompagnés d'un survitrage. Mais la CRMS n'a pas trouvé les détails graphiques concernant ces vitraux qui permettent d'évaluer comment le dessin du modèle ancien (voir plan Dewin) est reproduit et quel est l'impact, sur ce dessin, des nouveaux profilés de châssis et des nouvelles dimensions des jours vus. La CRMS demande de mettre au point ces détails en lien avec ceux des nouveaux profilés à proposer, et ce tant pour les châssis que pour les devantures pour lesquelles elle demande de restituer les vitraux. En comparant l'élévation dessinée par Dewin et la situation projetée, il semble en effet que seuls des vitraux au droit des vitrines n'ont pas été 're-'prévus dans le projet.

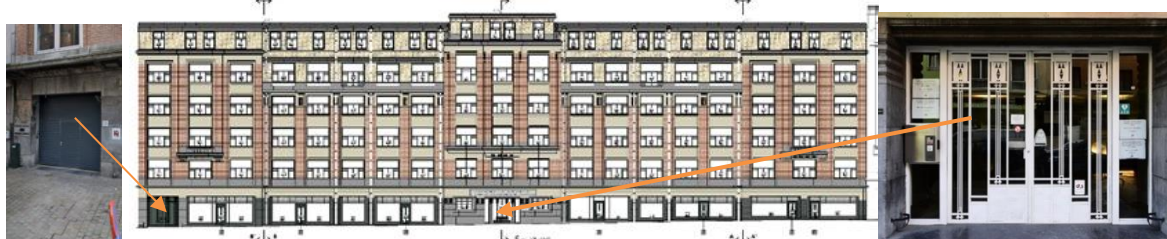
Images extraites du dossier

Inégalement, les portes d'entrée principale (au numéro 298) et du passage carrossable étaient similaires et de même facture, de l'œuvre de Dewin. Des images conservées dans les archives de la Ville de Bruxelles montrent les deux portes exécutées selon le projet de l'architecte. La porte d'entrée principale du bâtiment administratif aurait disparu et aurait été équipée par celle du passage carrossable, remplacée alors - depuis les années '80 - par une porte de garage enroulable sans intérêt. Pour satisfaire aux dimensions de la baie d'entrée, il aurait fallu compléter la porte Art déco récupérée du passage par un panneau vitré de part et d'autre.

La demande prévoit le remplacement de la porte de garage enroulable par une nouvelle double porte qui sera restituée sur base du « modèle d'origine » (actuellement en place dans l'entrée principale). Elle sera munie d'un contrôle d'accès et intégrera une porte piéton-vélo pour permettre un accès vers le parking vélo dans la cour intérieure. Les retours latéraux de l'entrée cochère, en marbre bleu belge, fortement dégradés, seront remplacés par des nouvelles plaques en pierre bleue ciselées similaires à celle de l'entrée principale. La porte d'entrée principale sera maintenue telle quelle et repeinte en vert foncé (étude stratigraphique).

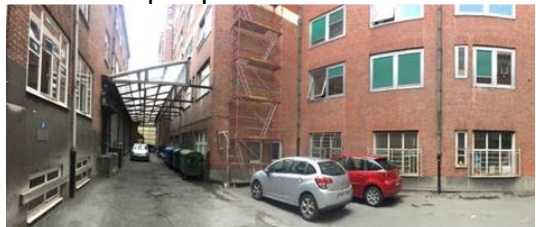
Situation actuelle et projet

La cour arrière du bâtiment administratif joue un rôle fonctionnel. Elle sert de parking, de zone de rangement des bennes à ordures et de passage pour l'entrée de service du CPAS. Pour protéger des intempéries le personnel, un auvent composé d'une structure légère (bois et tôles ondulés) a été installé vers 2005. Cet auvent ne présente aucun intérêt patrimonial ou architectural. Le projet prévoit son remplacement par un nouvel auvent en acier et verre accolé à la façade du bâtiment en face du bâtiment administratif. Un auvent indépendant et de dimensions inférieures, mais de facture similaire, sera mis en œuvre au-dessus des portes d'accès pour la circulation de service entre les deux bâtiments. La CRMS souscrit à cette demande qui optimise le fonctionnement sans dénaturer le bien.
