COMMISSION ROYALE DES MONUMENTS ET DES SITES
KONINKLIJKE COMMISSIE VOOR MONUMENTEN EN LANDSCHAPPEN

Avis* de la C.R.M.S. émis en séance du 12 juillet 2017

L'arrêté de classement du 21 septembre 2000 classe comme monument la façade à rue et la toiture ainsi que certaines parties de l'intérieur de l'hôtel Astoria (hall d'entrée avec réception, lobby, Salon Carlton, Salon Bleu, Salon Bridge, Salle Waldorf bar, restaurant, escalier d'honneur jusqu'au palier du premier étage et galerie décorée de vitraux).

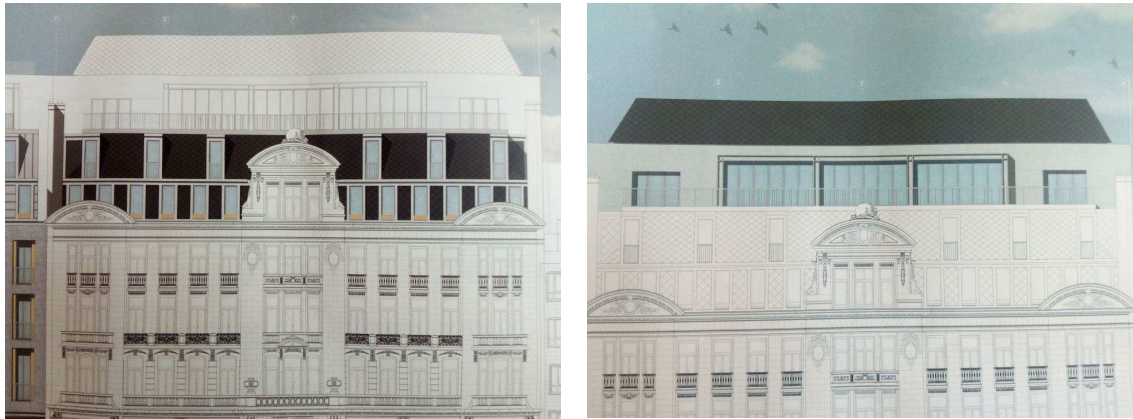
Selon le PU déjà accordé, l'hôtel ancien sera flanqué à gauche d'une extension assez simple, reprenant le rythme « classique » de l'Astoria. A l'arrière, une autre extension se développe jusqu'à la rue de l'Association. L'ensemble est destiné à devenir l'hôtel le plus luxueux de Bruxelles (cinq étoiles avec 142 chambres, suites, wellness, espaces de réception).

Les intérieurs et la façade seront restaurés (entrées, hall et salons) selon les résultats des études historiques et matérielles documentant la situation d'origine. Le point d'orgue de la restauration est la reconstitution, selon les photographies d'archives, de la verrière du hall qui donnait une allure spectaculaire aux intérieurs.

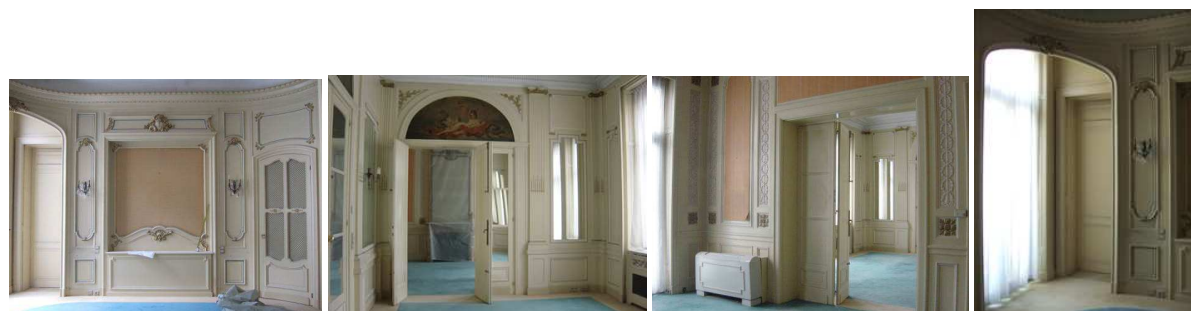
La CRMS ne voit pas d'objection à cette lourde démolition mais elle demande que les façades soient très bien protégées, que la galerie soit épargnée de toute démolition et que le décor de la suite royale soit conservé. Aménagée au bel étage avec un long balcon en façade, la suite royale était composée à l'origine d'une enfilade de 7 salons et de 4 grandes chambres (cf. plan d'archives). Transformée depuis, elle se présente actuellement sous une configuration plus réduite : 5 salons et 3 grandes chambres, dont un des salons à murs incurvés.

Cette ancienne chambre (située au bel étage en façade) ne répond plus aux critères de luxe actuel auxquelles les grandes suites construites en toiture doivent répondre. Cependant, bien qu'elle ne soit pas classée, cette suite est liée à l'histoire prestigieuse de l'hôtel. Elle a abrité les personnalités les plus illustres de l'époque (l'Empereur du Japon, Churchill, Eisenhower, Marguerite Yourcenar, Salvador Dali, James Joyce, Charlie Chaplin, etc.). A la demande de la DMS, le demandeur a accepté de la reconstituer (démontage-remontage prévu dans le PU précédent), ce dont la CRMS se réjouit. Il serait intéressant que cette reconstitution soit accompagnée d'une remise en couleur des lambris et plafonds sur base d'études stratigraphiques (la suite est actuellement surpeinte en blanc). Certaines pièces de mobilier anciennes qui subsistent dans l'hôtel pourraient y être placées.
