# COMMISSION ROYALE DES MONUMENTS ET DES SITES KONINKLIJKE COMMISSIE VOOR MONUMENTEN EN LANDSCHAPPEN

N/Réf.: UCL\_30001\_713\_PREA UCCLE. Parc de Wolvendael

V/Réf.: 2311-0011/93/2023-243PU DEMANDE D'AVIS PRÉALABLE: Aménagements spécifiques en vue

Avis de principe de la CRMS

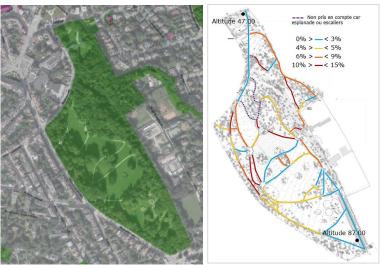
$Localisation\ du\ site\ \textcircled{\o}\ Brugis\ et\ relev\'e\ des\ pentes\ des\ cheminements\ (document\ joint\ \grave{a}\ la\ demande)$

Ce relief suppose toutefois une gestion des eaux très attentive et rend le site sensible au phénomène de l'érosion surtout des chemins, dont certains tronçons atteignent des déclivités jusqu'à 15 %. Bien que le parc ait été restauré dans les années 2000, sa gestion pose aujourd'hui problème sur ces points.

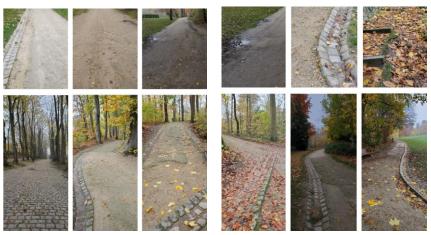
État existant des chemins en dolomie et problèmes de nivellement par rapport aux caniveaux (photos jointes à la demande)

- la dégradation avancée des revêtements de chemins en dolomie dans les fortes pentes suite au ravinement provoqué par l'eau de pluie, à la stagnation de l'eau et aux soulèvements occasionnés par les racines des végétaux ;
- une compaction importante des chemins sur l'ensemble du site ;
- le bon état général des caniveaux, hormis quelques déchaussements et/ou la présence de caniveaux discontinus ou sans liaison adéquate. L'abaissement du niveau des revêtements sous les bordures empêche cependant le fonctionnement optimal des écoulements;
- l'effondrement de certains conduits enterrés ;
- le contexte peu qualitatif de l'étang en amont : impact visuel négatif des ganivelles en châtaignier, prolifération de la végétation (entretien difficile), eutrophisation, cascade hors service.

Concernant la réfection des filets d'eau, la Commission propose d'étudier l'intégration de rangs obliques de pavés naturels au niveau des chemins en pente pour limiter le ravinement et évacuer l'eau de façon plus rapide.

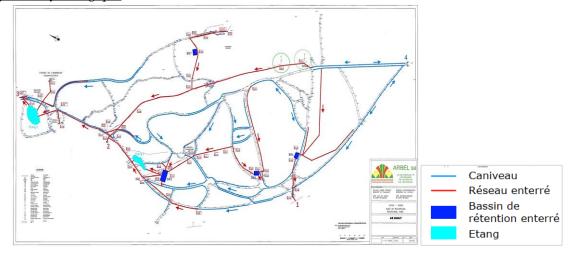
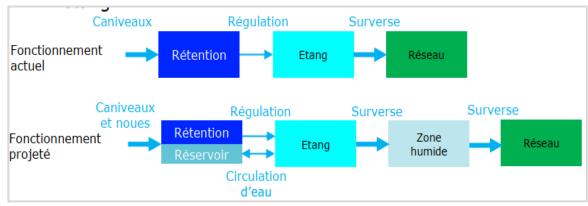
Gestion des eaux actuelle et schéma d'intervention (documents joints à la demande)

La gestion des eaux du parc se fait actuellement par infiltration directe dans l'espace vert, par récolte dans les filets d'eau qui bordent les chemins et via les conduits enterrés qui mènent vers les bassins de rétention et ensuite vers les étangs. Pour optimaliser cette gestion et intégrer la prévision des pénuries d'eau en périodes de sécheresse, le projet propose de redimensionner les bassins de rétention et de réaliser des noues infiltrantes longeant les chemins et/ou des puits d'infiltration.

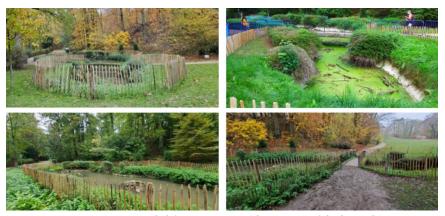
Situation existante de l'étang en amont (photos jointes à la demande)

Pour améliorer le fonctionnement ainsi que le contexte de la zone de l'étang en amont, le dossier prévoit le curage du plan d'eau et la création d'une zone humide en pente douce sur ces abords. Les clôtures existantes seraient remplacées par des ganivelles basses ou une haie plessée vivante, complétées de nouvelles plantations. Une végétation supplémentaire est envisagée sur l'étang pour réduire son eutrophisation. La cascade serait remise en état.

La CRMS encourage la requalification du plan d'eau qui offre aujourd'hui un aspect peu qualitatif. Elle demande de concrétiser le projet en précisant le plan de plantation pour les abords de l'étang. L'option des haies plessées semble une piste intéressante. La Commission questionne toutefois la pertinence et l'impact patrimonial d'introduire des végétations supplémentaires en surface de l'étang. Elle demande d'en préciser la nécessité et le bénéfice environnemental, sur un étang de petite superficie. La végétalisation des berges n'est-elle pas suffisante ?
