COMMISSION ROYALE DES MONUMENTS ET DES SITES
KONINKLIJKE COMMISSIE VOOR MONUMENTEN EN LANDSCHAPPEN

| N/Réf. : | BXL21670_715_PUN | BRUXELLES. Rue de Flandre, 8 |
| V/Réf. : | 2043-0678/05/2023-079PR | <u>PERMIS UNIQUE</u>: Restaurer et transformer une maison de style Rococo et son <i>achterhuis</i> |

Avis conforme de la CRMS

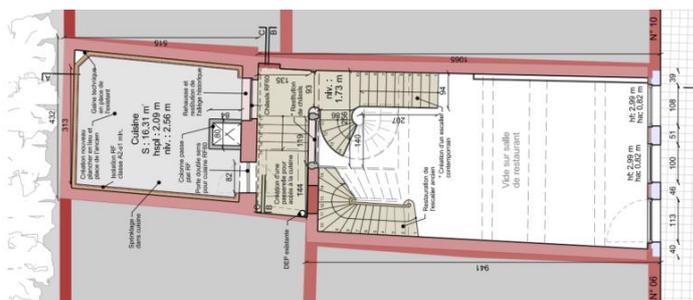
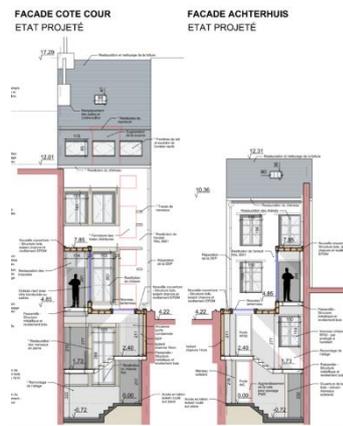
Plan du +0,5 et façades arrière (documents extr. du dossier de demande)

Outre qu'il est lié au programme contesté, la CRMS ne souscrit pas au nouvel escalier dans la maison principale car les interventions liées à sa réalisation seraient particulièrement lourdes et n'iraient pas dans le sens de la conservation et de la mise en valeur du patrimoine :

Outre l'impact sur les structures historiques, le nouvel escalier porterait atteinte à la lisibilité du bien et son évolution historique et se ferait au détriment des qualités spatiales de plusieurs espaces de la maison principale et de la cour.

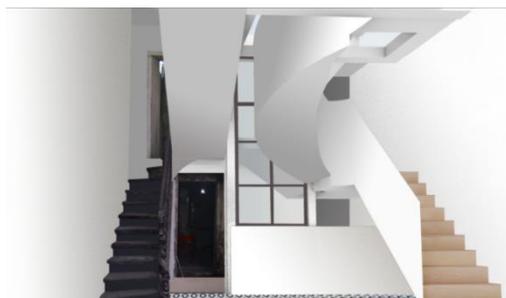
Photomontage du rez avec le nouvel escalier à droite – extr. du dossier de demande

La juxtaposition du nouvel escalier à celui du XVIII^e siècle serait très invasive pour l'intérieur (rez et +1). Le nouvel escalier

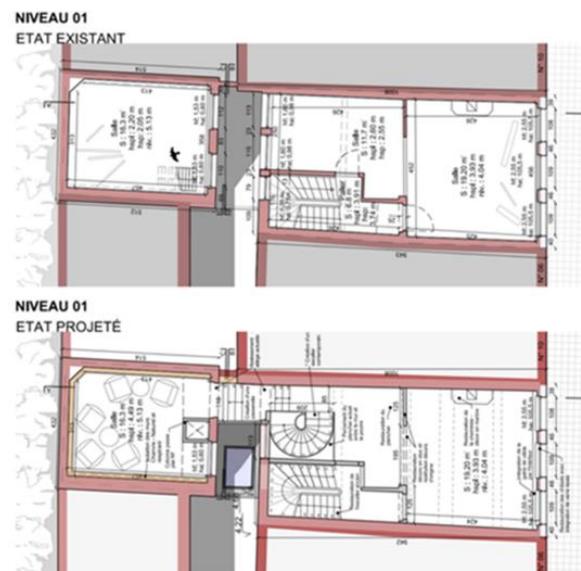
- La CRMS est défavorable au remplacement des planchers du +1 et +2 de l'achterhuis par de nouveaux planchers avec poutres en béton et entrevous bois. S'il n'est pas possible de conserver les planchers existants, elle demande de recourir à des planchers traditionnels en bois.

Plans extr. du dossier de demande

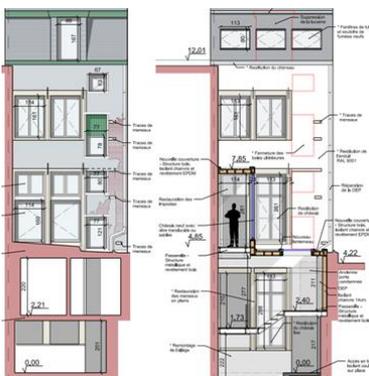
Extr. du dossier de demande

- En façade arrière, la CRMS n'accepte pas la condamnation des baies de la travée de la cage d'escalier XVIIIe S. Elle demande de maintenir un éclairage naturel dans cette cage d'escalier ou de restituer des baies suivant les traces archéologiques qui pourraient être découvertes lors du chantier ;
