**O/Réf. :** BXL20312\_716\_PUN **BRUSSEL. Jubelpark 1 - 13 (arch. Gédéon BORDIAU – Charles GIRAULT )**  
**Gest. :** G. MEYFROOTS  
**V/Réf. :** 2043-0061/242/2023-445PR (= beschermd als geheel)  
**NOVA :** 04/PFU/1915911 **UNIEKE VERGUNNING : Restauratie van de gevels en het houtwerk van de vliegtuighal, die deel uitmaakt van het War Heritage Institute. Plaatsen van isolerend beglazing**  
**Corr.DCE:** Emanuelle de Sart  
Anna Clementina Noël

**Advies van de KCML**

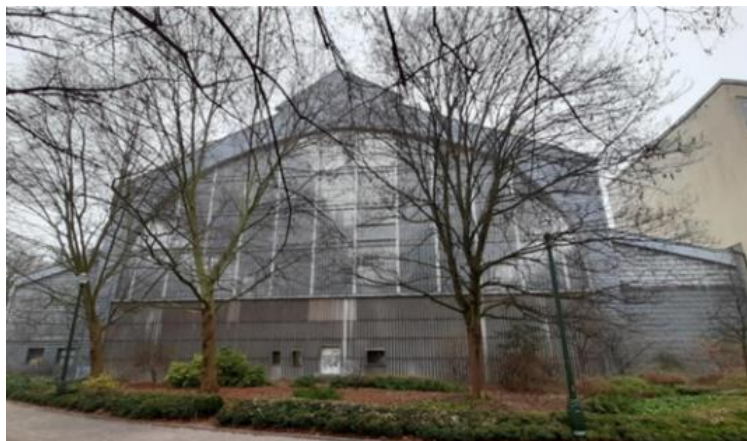
*Foto noordgevel – uit het aanvraagdossier*

De aanvraag betreft de restauratie van de zij- en achtergevels van de Luchtvaartal, die deel uitmaakt van het beschermd geheel van de gebouwen van het Jubelpark, de plaatsing van een performante beglazing en de gedeeltelijke isolatie van de gevels. Tijdens haar vergadering van 8 maart 2022 bracht de KCML een ongunstig advies uit over de vorige versie van het project omdat bepaalde interventieopties onvoldoende werden toegelicht, er enkele substantiële lacunes en onduidelijkheden bleven bestaan en op sommige punten onvoldoende garanties werd geboden op een goed behoud van de beschermde gevels.

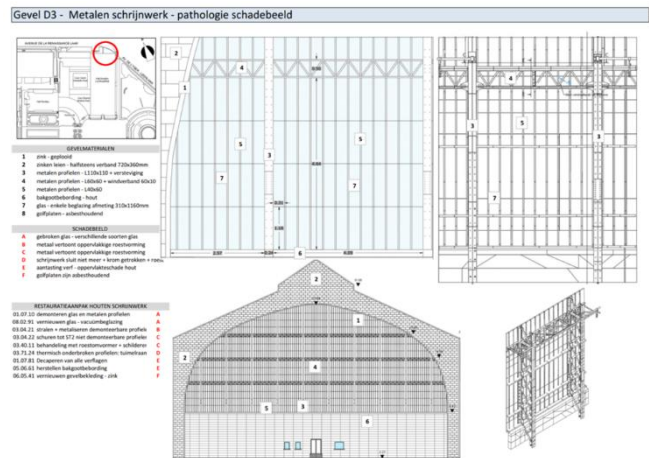
Noordgevel – documenten uit het aanvraagdossier

Het dossier werd ondertussen aangevuld en op de meeste vragen die door de KCML werden geformuleerd, wordt in de nieuwe documenten een afdoend antwoord gegeven. Zo is nu duidelijker welke beglazing in het verschillende types schrijnwerk wordt geplaatst en wat de interventies op de bestaande profielen zijn, welke maatregelen er nodig zijn inzake stabiliteit (lokale versteviging van de originele metalen profielen van de noordgevel) en waar de schadebeelden gelokaliseerd zijn. De gevelafwerking van de noordgevel werd ook herzien: in navolging van het advies van de KCML worden nu zinken stroken met staande naad voorgesteld wat een harmonieuze oplossing vormt.

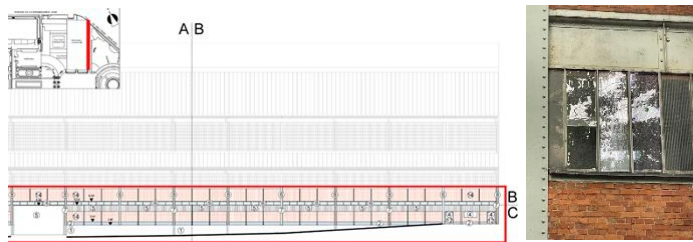
*Vervanging ramen onderste register zijgevel en mockup – uit het aanvraagdossier / foto KCML okt. 23*

➤ **Nieuwe metalen ramen en beglazing van het onderste raamregister van de zijgevel**

De nieuwe profielen worden aanvaard. Voor de beglazing vraagt de KCML echter te opteren voor het neutralere niet-ontspiegeld in plaats van het ontspiegelde glas dat na verloop van tijd verkleurt wanneer de coating verwaagd of verdwijnt.
