COMMISSION ROYALE DES MONUMENTS ET DES SITES  
KONINKLIJKE COMMISSIE VOOR MONUMENTEN EN LANDSCHAPPEN

N/Réf. : **SBK20056b\_719\_PUN** **SCHAERBEEK. Avenue Louis Bertrand, 53 - 61**  
Gest. : **A. Heylen** (= façades et toitures, le hall d'entrée et la cage d'escalier des  
V/Réf. : **2264-0049/04/2021-471PR** immeubles situés av. L. Bertrand, 53-57, 59-61 et 63-65 classés comme  
Corr. DPC: **M. Core** ensemble)  
NOVA : **15/PFU/1825553** **DEMANDE DE PERMIS UNIQUE : Restaurer les façades à rue et**  
Corr. DU: **C. Badella, G. Robert** les toitures classées et régulariser le nombre de logements ainsi que  
diverses demandes de mise en conformité de la situation de fait

**Avis conforme de la CRMS**

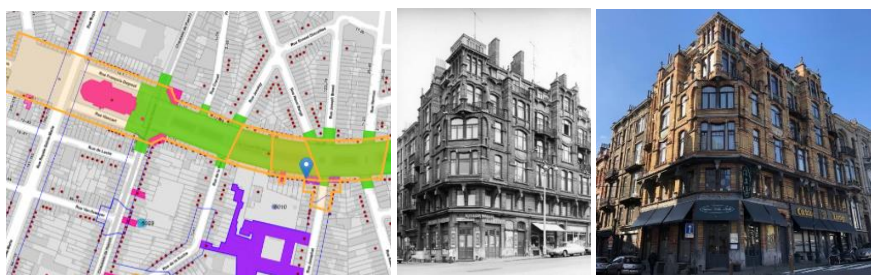
Localisation du projet (© Brugis) ; vues de la façade à rue, à gauche : cliché M122852 © KIK-IRPA, 1976 et photo extraite du dossier de demande de permis de 2021.

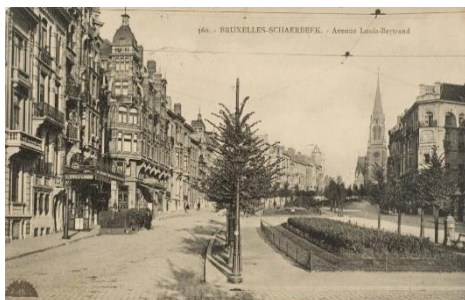
*État de la façade avant 1920 (carte postale © Bruciel) et dessin de restitution du dôme joint à la demande*

Elle félicite le demandeur pour l'évolution positive du projet. En particulier, elle salue la restitution du dôme qui couronnait autrefois l'angle du bâtiment.

Étant donné que ce dispositif formait le pendant du dôme présent sur l'immeuble d'angle en face, cette restitution rétablit un élément architectural significatif de la composition d'ensemble du front bâti et du paysage urbain environnant. La revalorisation de cet immeuble Art Nouveau s'accomplit également à travers la restitution des menuiseries extérieures et des garde-corps, la restauration des carreaux décoratifs et le renouvellement des toitures. Le projet amendé représentera ainsi une réelle plus-value pour le bien et pour l'avenue classée.

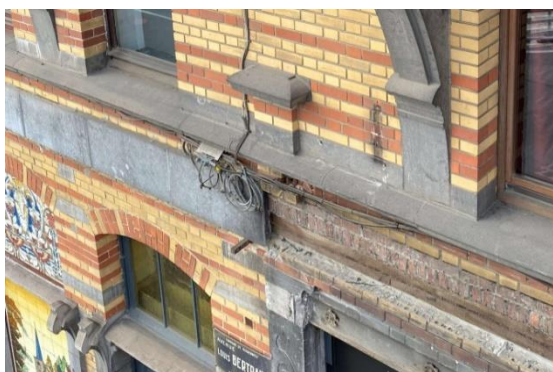
*Zone d'investigation à hauteur du bandeau disparu (photo issue de l'étude de stabilité jointe à la demande)*

Selon la demande initiale, le bandeau devait être restitué en pierre bleue selon un modèle simplifié. Suite à la demande de clarifier la faisabilité de cette démarche ainsi que le mode de fixation des nouvelles pierres, une analyse de stabilité supplémentaire a été effectuée. Concentrée sur la zone dégagée suite au retrait des enseignes, des lits de briques et des pièces de bois ont été dégagés.

Selon ce rapport, il est peu probable que le bandeau d'origine ait été fait de pierres scellées dans l'épaisseur de la façade. Les éléments en bois observés ne semblent pas résulter du rebouchage des vides laissés par les queues des pierres lors de leur dépose et aucune trace de scellement métallique n'est présente dans les maçonneries mises à nu. En plus, contrairement aux bandeaux horizontaux présents dans les zones supérieures, qui sont systématiquement surmontés d'un lit de pierre, ce lit de pierre n'est pas présent au-dessus du bandeau en question.

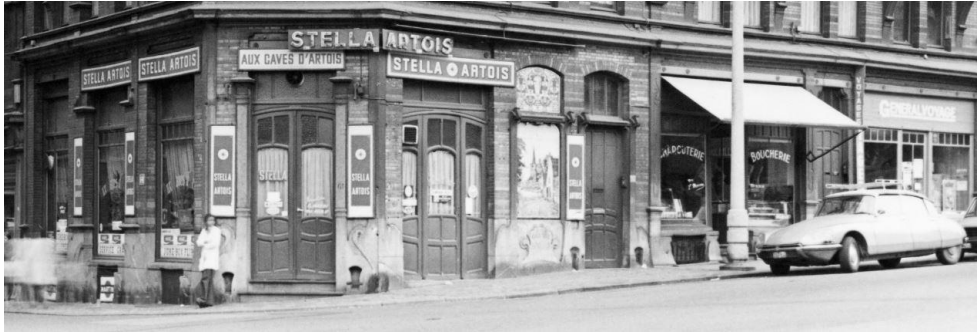
Photo des devantures datant de 1976 (© KIK-IRPA)

L'étude en conclut que le bandeau originel aurait plutôt pris la forme d'une construction légère peut-être ancrée dans les pièces de bois qui ont été dégagées. Ceci semble confirmé par les photos d'archives des années 1970 qui montrent des déformations subies au fil du temps par le bandeau mouluré, ce qui laisse supposer la présence d'un revêtement souple (en plomb ?).
