**ETTERBEEK. Place Saint-Antoine, 32**

**DEMANDE DE PERMIS D'URBANISME : mettre en conformité  
l'ensemble des menuiseries en façade avant et changer la porte  
d'entrée côté droit (pvc vers bois)**

**Avis de la CRMS**

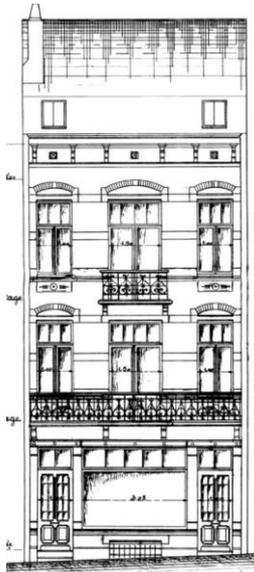
Situation de droit (élévation de 1913).  
Image extraite du dossier de demande

La présente demande vise la mise en conformité des menuiseries de la façade avant qui diffèrent de la situation de droit, qui correspond à l'élévation de 1913, et le remplacement de la porte d'accès aux logements du rez-de-chaussée (porte de droite) par une nouvelle porte en bois peinte en blanc.

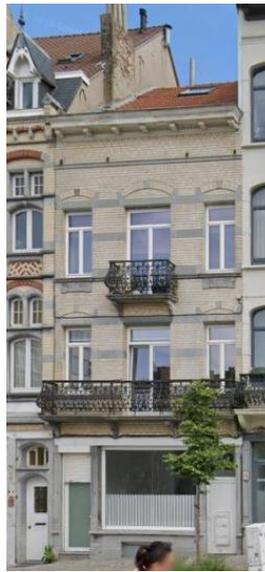
Vue en 2023 de la maison ©Google Street View

Les menuiseries existantes et demandées à la régularisation sont les châssis des 1<sup>er</sup> et 2<sup>e</sup> étages, aujourd'hui en bois peint en blanc avec deux ouvrants et des impostes sans divisions, la vitrine commerciale, en bois mouluré et ne présentant pas d'impostes dans sa forme actuelle et la porte de gauche du rez-de-chaussée, en PVC avec une grande fenêtre en vitrage fumé.

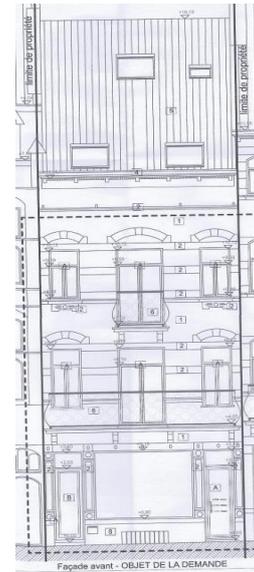
Situation projetée. Image extraite du dossier de demande

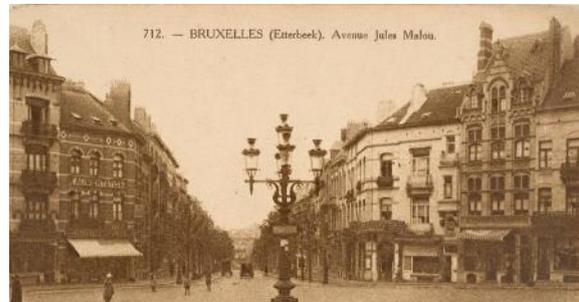
Carte postale ancienne (avant 1920 avec vue partielle (à droite) de la maison. Source : bruciel.brussels<sup>1</sup>

Les châssis actuels, des 1<sup>er</sup> et 2<sup>e</sup> étages, récents et en bois mouluré, semblent de qualité et peuvent être maintenus sans être assortis de croisillons. Sur une carte postale ancienne (avant 1920), les impostes ne sont pas équipées de croisillons. Peut-être n'ont-ils jamais été mis en œuvre (bien que dessinés sur l'élévation de 1913)? Aux étages, la CRMS conseille par ailleurs la mise en place de porte-fenêtre en bois avec des panneaux pleins pour la partie inférieure, plus adaptés au style architectural et aux proportions des baies.

Au rez-de-chaussée, si la vitrine actuelle en bois sans croisillons peut être maintenue, la CRMS n'est, par contre, pas favorable à la régularisation de la porte d'entrée de gauche, ni au maintien du caisson à volet de piètre qualité, ni à la nouvelle porte de droite telle que proposée. Ces éléments sont dévalorisants pour la façade. La CRMS demande de recourir à des portes de qualité (usage du bois, divisions basées sur les portes disparues, moulurations, verre clair, etc.) et de conserver une composition symétrique. Elle recommande de s'inspirer du dessin de 1913 et/ou de portes similaires début du XX<sup>e</sup> siècle, mais certainement pas de la porte du n° 31 voisin, peu qualitative. La baie du jour de cave gagnerait aussi à être améliorée (matériau et type de protection). La CRMS préconise aussi une teinte foncée pour les menuiseries, situation représentée sur la carte postale ancienne.
