COMMISSION ROYALE DES MONUMENTS ET DES SITES
KONINKLIJKE COMMISSIE VOOR MONUMENTEN EN LANDSCHAPPEN

BRUXELLES. Avenue Louise, 119 (Arch. Janlet - 1870)
(= zone de protection de l'Hôtel Peltzer / Inventaire)
PERMIS D'URBANISME : modifier la destination, du sous-sol au 2ème étage, d'un commerce et d'un logement en un équipement (crèche), remplacer les châssis en façade avant par des châssis en PVC, apporter des transformations structurelles intérieures (entre autres, les circulations verticales), aménager la zone de cours et jardins en espace de jeu en plein air, installer un escalier de secours en façade arrière, placer une balustrade sur la toiture plate au niveau du premier étage (mise en conformité)
Demande de la Ville du : 07/03/2024

Avis de la CRMS

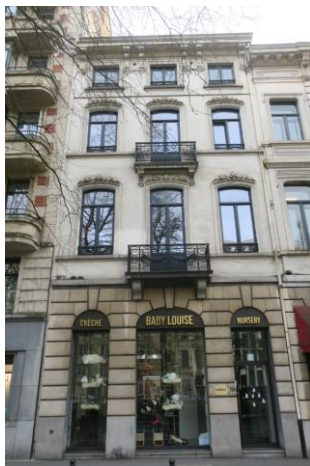
Façade à rue de l'immeuble. Photo CRMS 2024

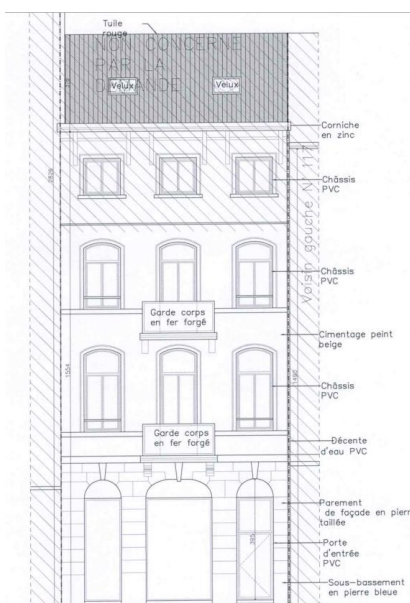
Façade Avant

Élévation de la façade à rue. Situation de fait à régulariser. Image extraite du dossier de demande

La demande vise la mise en conformité de la modification de destination du sous-sol au 2^e étage, d'un commerce et d'un logement, en un équipement collectif (crèche) (le logement en duplex au 3^e étage et combles ne fait pas partie de la demande), du remplacement des châssis en façade avant par des châssis en PVC, des transformations structurelles intérieures, l'aménagement de la zone de cours et jardins en espace de jeu en plein air, l'installation d'un escalier de secours en façade arrière et d'une balustrade sur la toiture plate au niveau du premier étage.

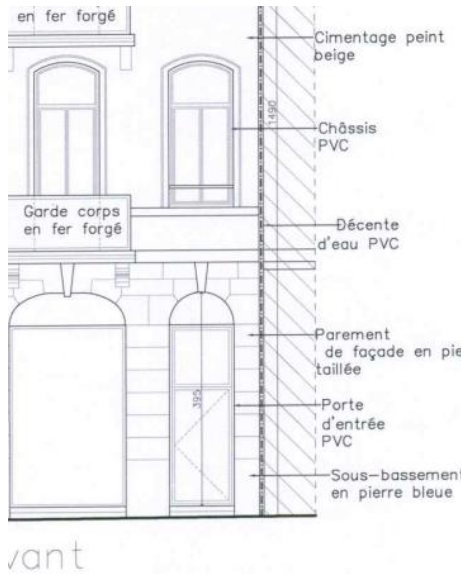
Détail de la situation de fait à régulariser en façade à rue. Image extraite du dossier de demande

La CRMS souligne que le dossier ne comprend pas de plans ou d'élévations de la situation d'origine et de la situation de droit (à l'exception d'un plan de 1949). Le site de l'inventaire renseigne des travaux effectués dans les années 1980. Ces travaux ont-ils été autorisés par un permis, faisant situation de droit ? En l'absence de tels renseignements, il est impossible d'établir les transformations intérieures qui ont été autorisées et ce qui est à régulariser exactement. En outre, la CRMS constate que les élévations de la façade avant de fait qui font l'objet de la demande de mise en conformité diffèrent de la situation *in situ* : il est fait mention de portes et châssis en PVC, alors que la porte actuelle est métallique et les châssis des étages probablement en bois (?).

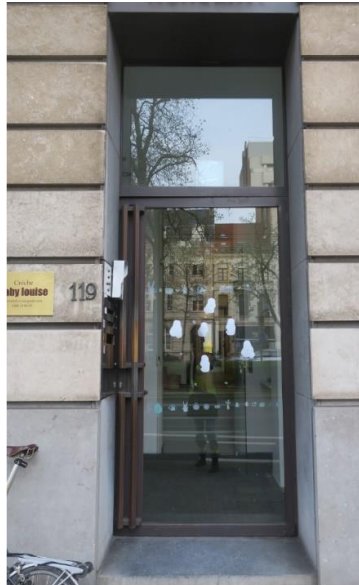
Photo de la porte d'entrée existante.
Photo CRMS 2024

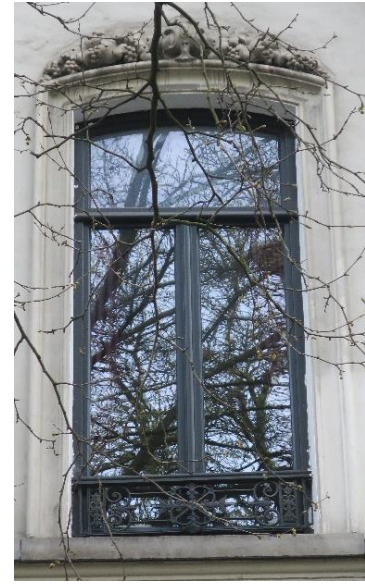
Photo d'un des châssis du 1^{er} étage.
Photo CRMS 2024
